دومینوی شکست سدهای آبخیزداری در سیل امامزاده داوود

حسین آجانی
استاد دانشگاه تهران

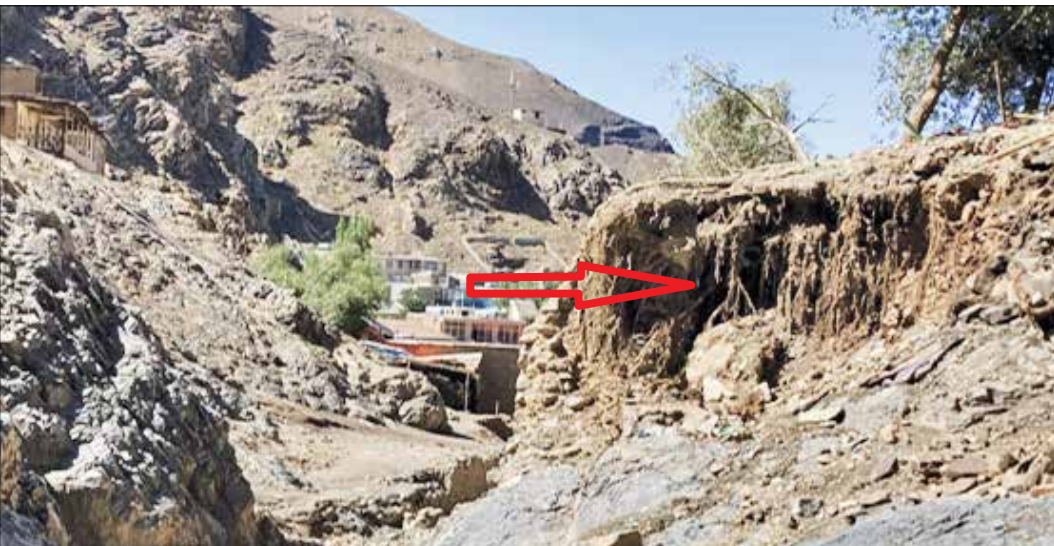
در تاریخ ۲۸ مرداد، این نگارنده به اتفاق آقای عباس محمدی مجدداً به امامزاده داوود رفتم. بررسی تخریب‌های رودخانه در ۱۰۰ متری قبل از تونل بخوبی نشان می‌داد که اتفاقات عجیبی افتاده است و این سیل یا خود موادی جابه‌جا کرده است که انرژی تخریبی آن را پشت بالا برده است (عکس ۱). در فاصله ۸۲۶ متری تونل به اولین سد آبخیزداری برخورد کردیم که به طور کامل در اثر سیل تخریب شده بود (عکس ۲). با عبور از این سد، توانستیم ۱۴ سد دیگر را شناسایی کنیم که یکی پس از دیگری به طور کامل یا ناقص تخریب شده بودند. تقریباً نیمی از این سدها سنگی-ملاتی و نیم دیگر گابیونی (خشکه چین‌های پیچیده در کلاف تورهای فلزی) بودند (عکس ۳). آخرین مورد مشاهده شده ما در ۱۷۰۰ متری از دهانه تونل مشاهده شد که در منطقه شدت تخریب شده و پیر از قطعات سنگ فرسایشی بود. احتمال اینکه تعدادی از آنها در سیل‌های گذشته به طور ناقص تخریب باشند نیز وجود دارد. در واقع معمایی غیرعادی یون این سیل با مشاهدات ما آشکار شد. تخریب سد اول و رها شدن حجم بالای رسوب و قطعات سنگ و برخورد به سد دوم، سوم و... سبب شده است که جریان سیل به شکل دومینویی غلیظ تر شده و با افزایش اینرسی حرکتی در شیب تند و تنگ دره به طرف پایین حرکت کرده است. آثار باقیمانده درختان و اطلاعات گرفته شده از مردم محلی و هم تصاویر (google earth) نشان می‌دهد که جریان سیل کلیه درختان مسیر را کنده و به طرف تونل هدایت کرده است.

تخریب دیواره کانال قبل از ورود آب به تونل / عکس (۱)

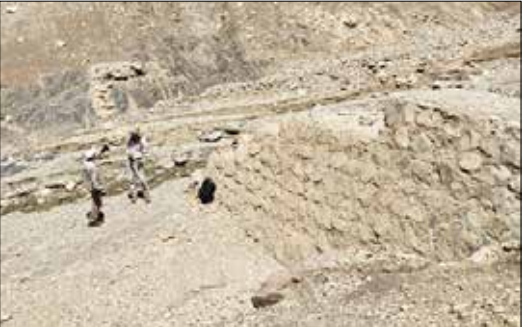
تخریب سد سنگی-ملاتی آبخیزداری در ۱۰۶۲ متری دهانه تونل / عکس (۲)

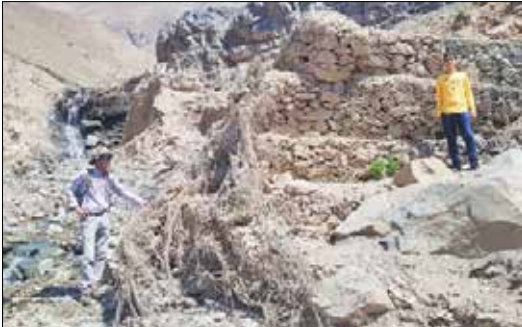
تخریب بند گابیونی آبخیزداری در ۱۴۱۳ متری دهانه تونل / عکس (۳)

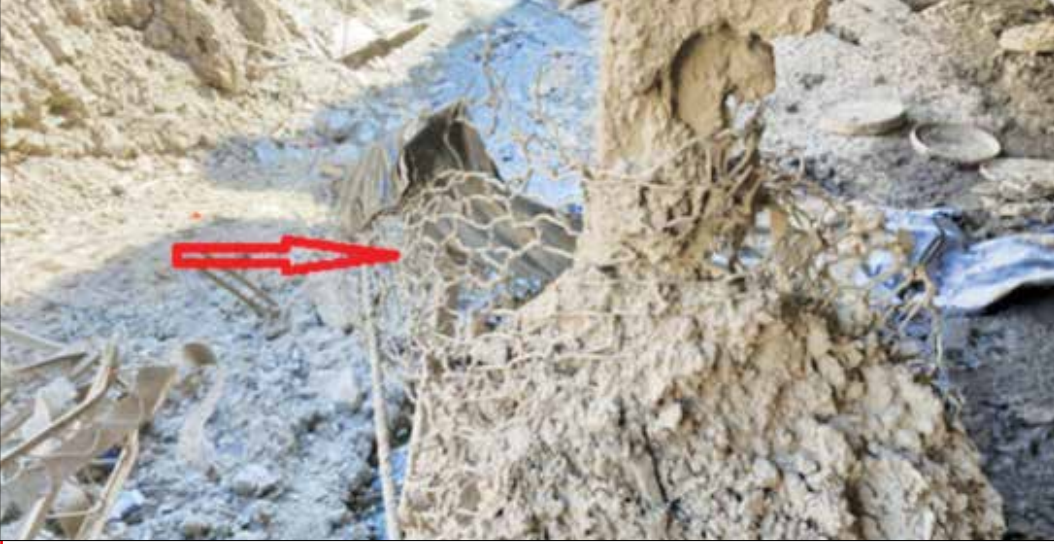
مهم‌ترین سندی که دال بر نقش شکستگی سدهای آبخیزداری بر خسارات سیل قبل از ورود به تونل دارد بر بودن بقایای تورهای فلزی گابیون‌ها در ساختمان‌های تخریب شده و بیستر کانال بود (عکس ۴). یکی از اهالی می گفت یک قطعه بزرگ گابیون با کلاف تور فلزی تا آبشار زیر امامزاده رسیده بود.

بقایای تورهای فلزی گابیون‌های آبخیزداری در سازه‌های تخریب شده و داخل تونل امامزاده داوود / عکس (۴)
